## 參、施工期間環境監測結果

台電公司環境保護處

- 本公司係依據環境部(前行政院環境保護署)審查通過之「核能二廠用過核燃料中期貯存計畫環境影響說明書」暨「核能二廠用過核燃料中期貯存計畫環境現況差異分析及對策檢討報告」及「核能二廠用過核燃料中期貯存計畫環境影響差異分析報告」(定稿本)等三項環評書件中所承諾之環境監測計畫，辦理相關之環境監測工作。
- 本公司自101年1月起進行自主背景監測工作，做為自主背景之數據整資料庫，核二中貯計畫已於114年1月2日開工，目前為執行施工期間之環境監測作業。

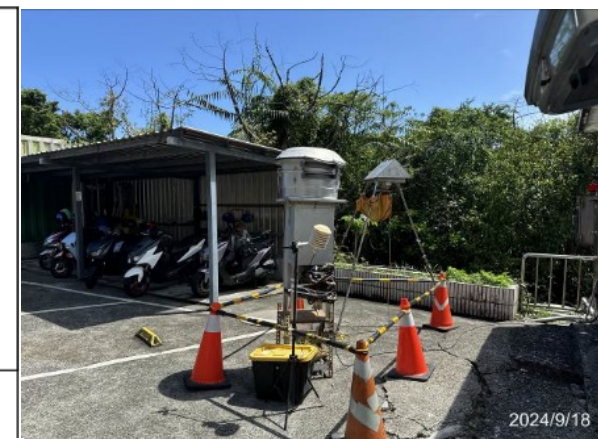
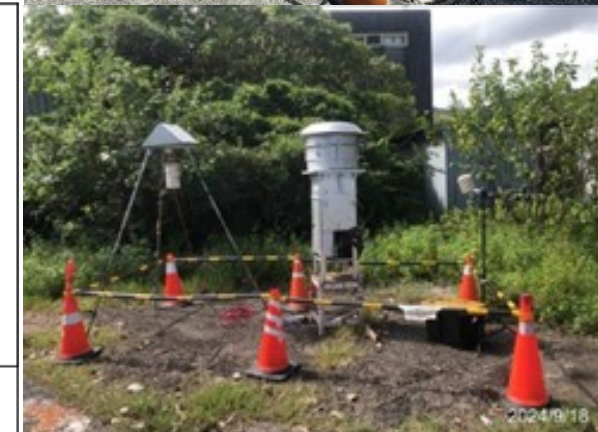
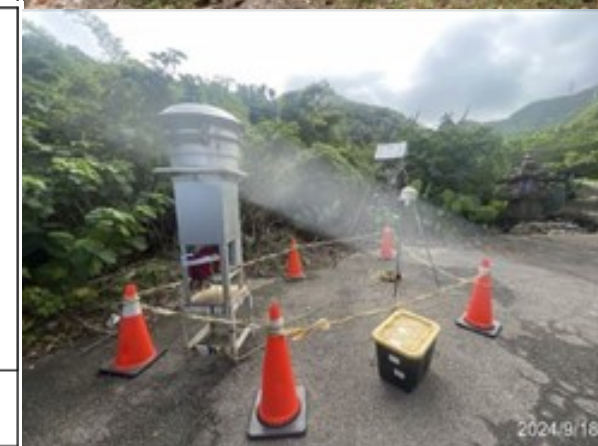
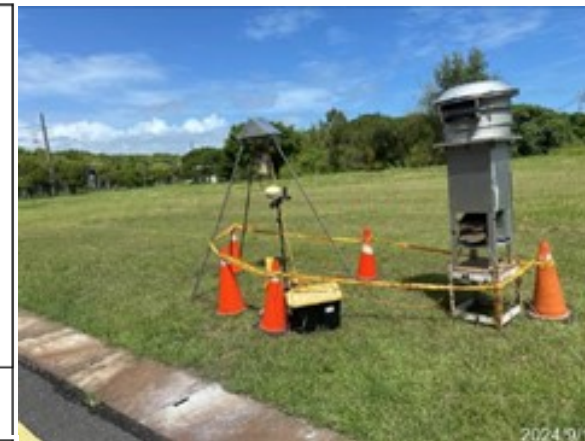
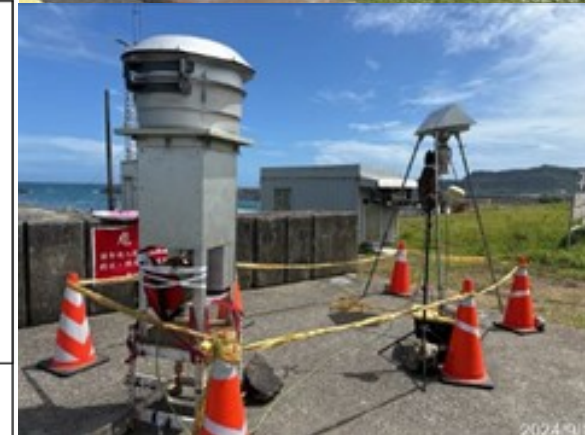
- 總懸浮微粒除出水口測站於秋冬季節，常因受東北季風夾帶**境外污染物**、東北季風強勁而揚起出水口測站旁**沙灘微粒**以及**海鹽飛沫**影響，導致總懸浮微粒有**偏高及超標**情形發生，其餘各測站測值均符合空氣品質標準。
- 109年第三季以前為101年5月14日公告之空氣品質標準，**109年9月18日修正公告空氣品質標準**

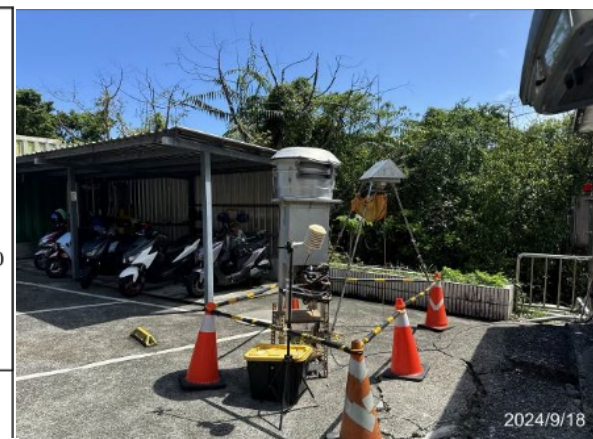
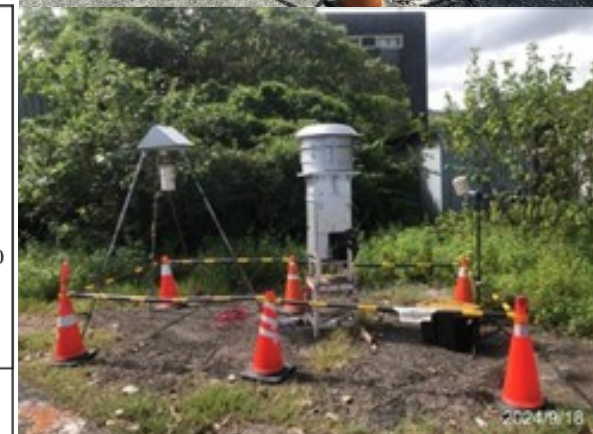
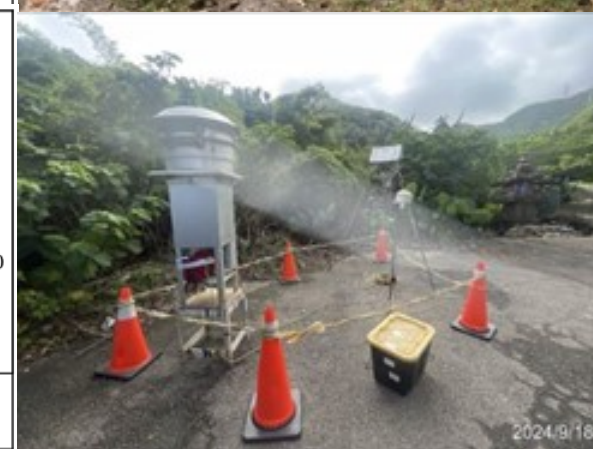
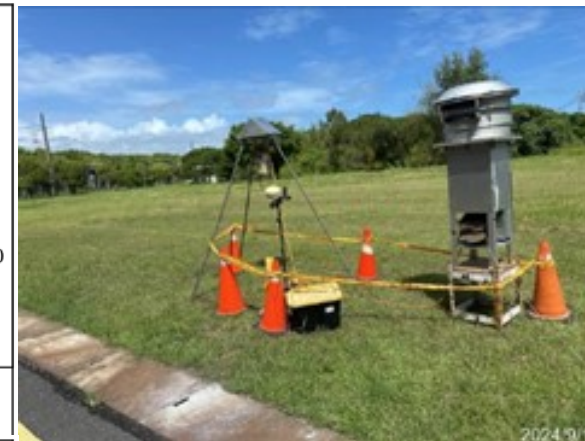
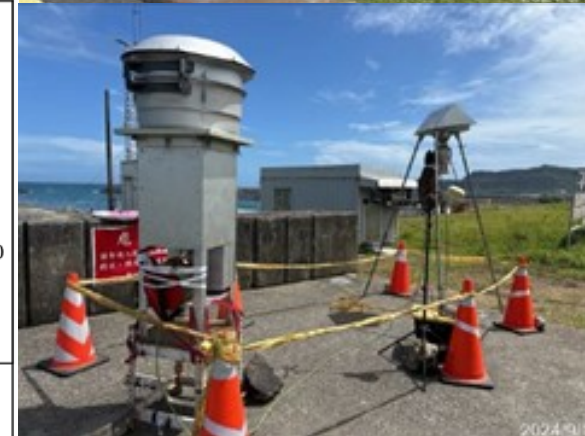
- 懸浮微粒除出水口測站108年11月份、111年11月份、112年11月份、113年1月份及113年3月份因受東北季風夾帶**境外污染物**、東北季風強勁而揚起出水口測站旁**沙灘微粒**以及**海鹽飛沫**影響，造成懸浮微粒**偏高**外，其餘各測站測值均符合空氣品質標準。
- 112年**5月份**因受到**颱風外圍環流**影響，近海強風所造成之**海鹽飛沫**及揚起之出水口測站旁**沙灘微粒**影響造成懸浮微粒偏高。
- 109年第三季以前為101年5月14日公告之空氣品質標準，**109年9月18日修正公告空氣品質標準**。

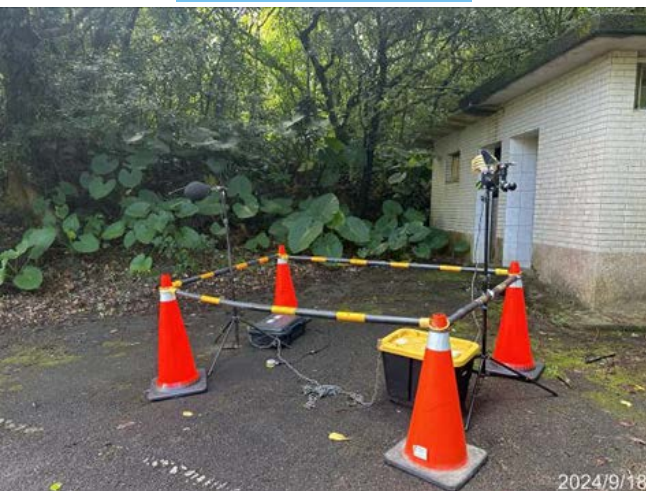
仁和宮

仁和宮偶爾會有超出環境音量標準，經查錄音檔發現其主要噪音源皆蟲鳴、蛙鳴及蟬鳴鳥叫等自然環境聲音導致。

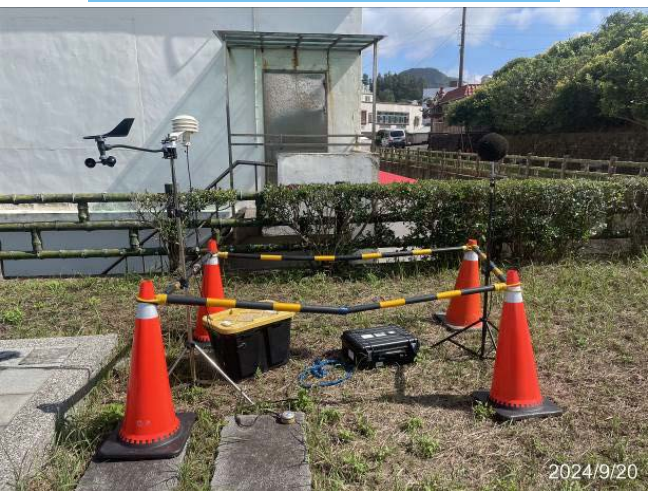
台二省道外環道與中山路

101年5月份台二省道外環道與中山路測站L<sub>日</sub>測值超過環境音量標準之原因係受金山地區廟會遊行的影響，與電廠作業活動無關
