# 核能一廠用過核燃料中期貯存計畫

台灣電力公司  
114 年 7 月 3 日

# 三、環境監測結果

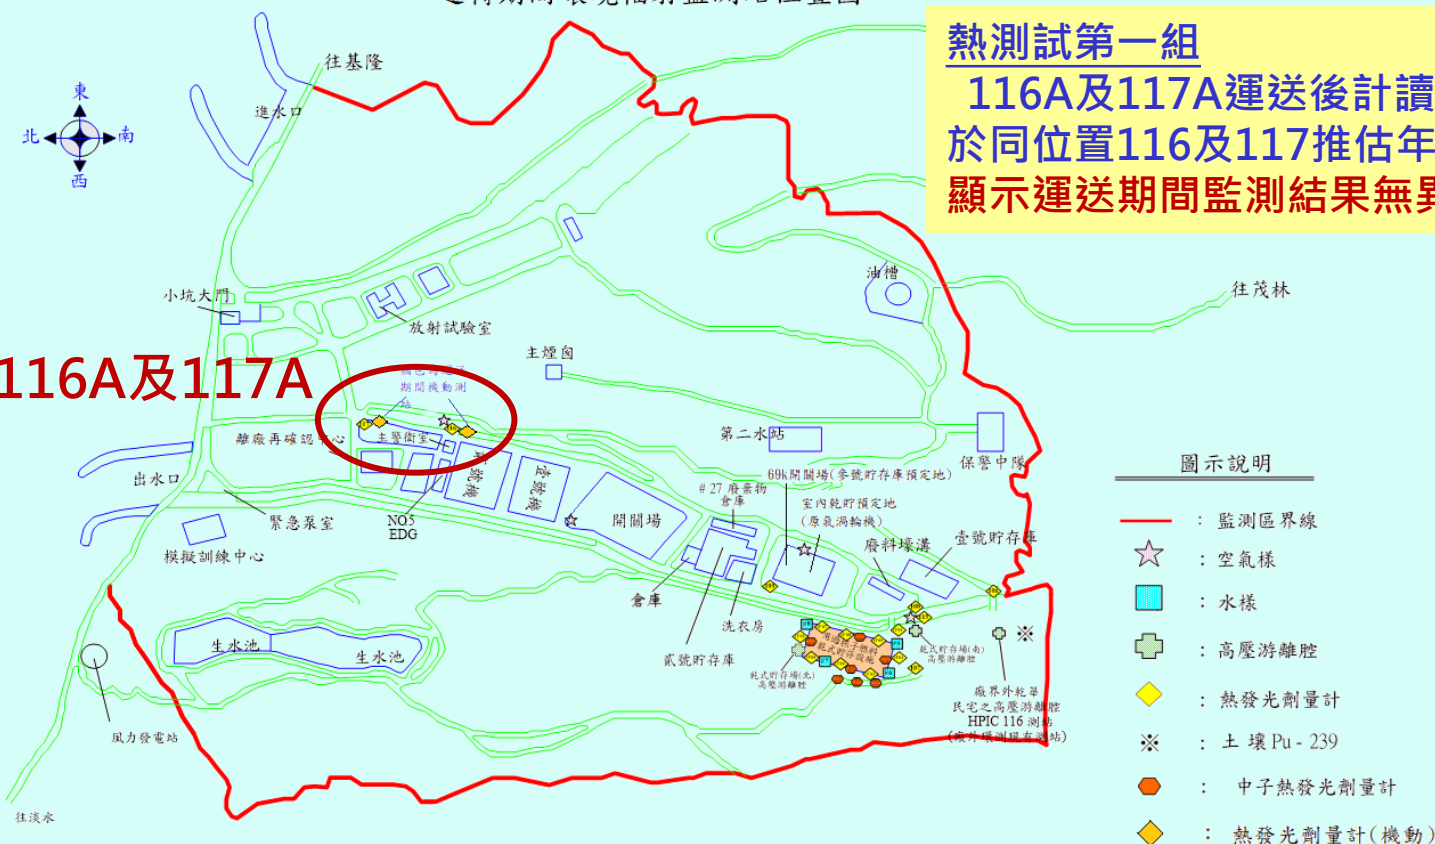
核能一廠用過核子燃料乾式貯存設施  
運轉期間環境輻射監測站位置圖

除運轉階段之各項監測之外，另**加兩處熱發光劑量計**，於每批次運送核燃料時執行連續監測，並於各批次運送完成後，立即執行計讀。

116A及117A運送後計讀結果皆小於同位置116及117推估年劑量率，顯示運送期間監測結果無異常。

增加116A及117A

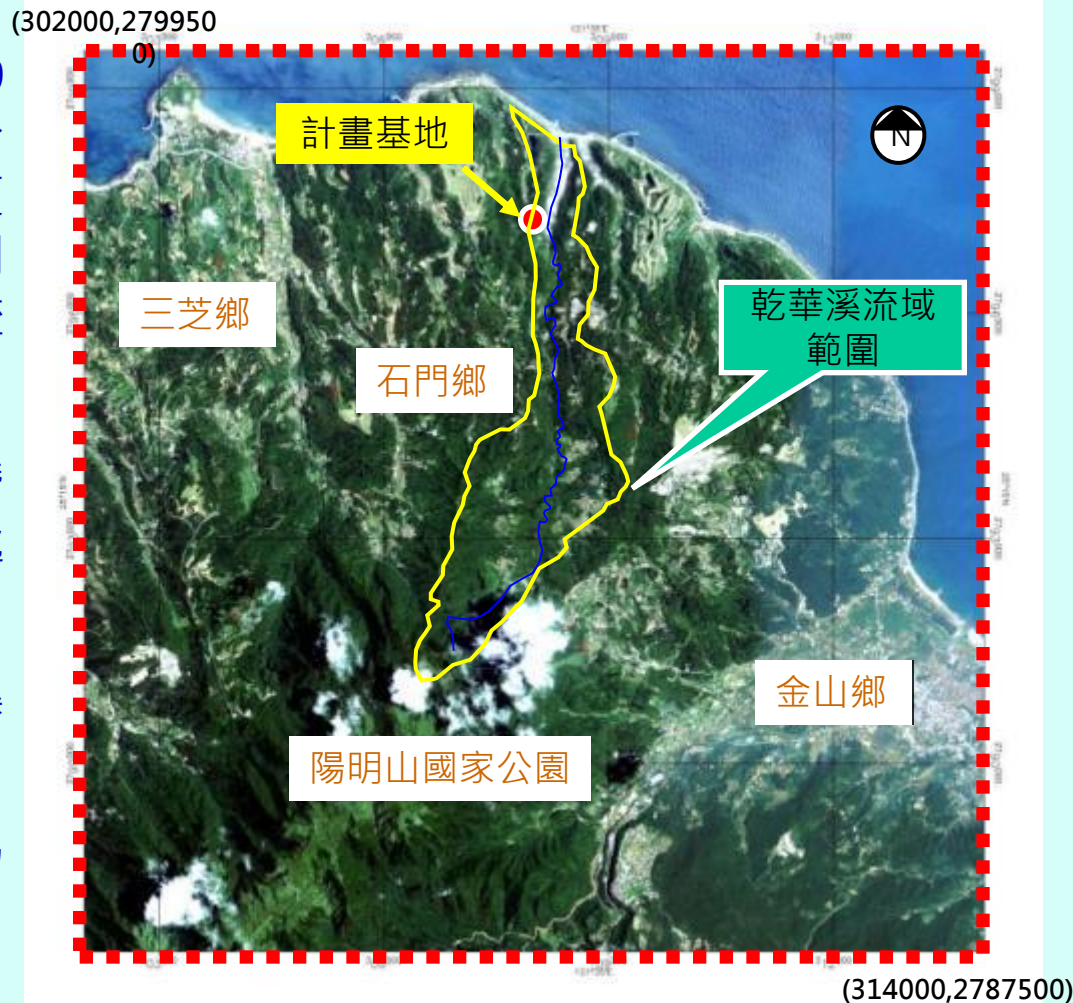
### ➤ 土石流調查(衛星影像變異監測)

- ⇒ 由於福衛二號衛星已於105年8月19日正式除役，土石流監測項目於105年10月11日獲環境部同意變更為「**衛星影像監測**」。本季之監測係利用**法國SPOT-6衛星**進行土石流監測。
- ⇒ 為瞭解乾華溪上游土石流發生潛勢，**每半年進行1次**衛星影像分析處理。
- ⇒ 範圍為核一廠計畫場址旁，乾華溪上游。
- ⇒ 輔以人工現場勘查，將結果建立為GIS圖層，進行後續追蹤整合。
