核能一廠用過核燃料中期貯存計畫

台灣電力公司
115年1月7日

(三) 乾式貯存設施執行現況

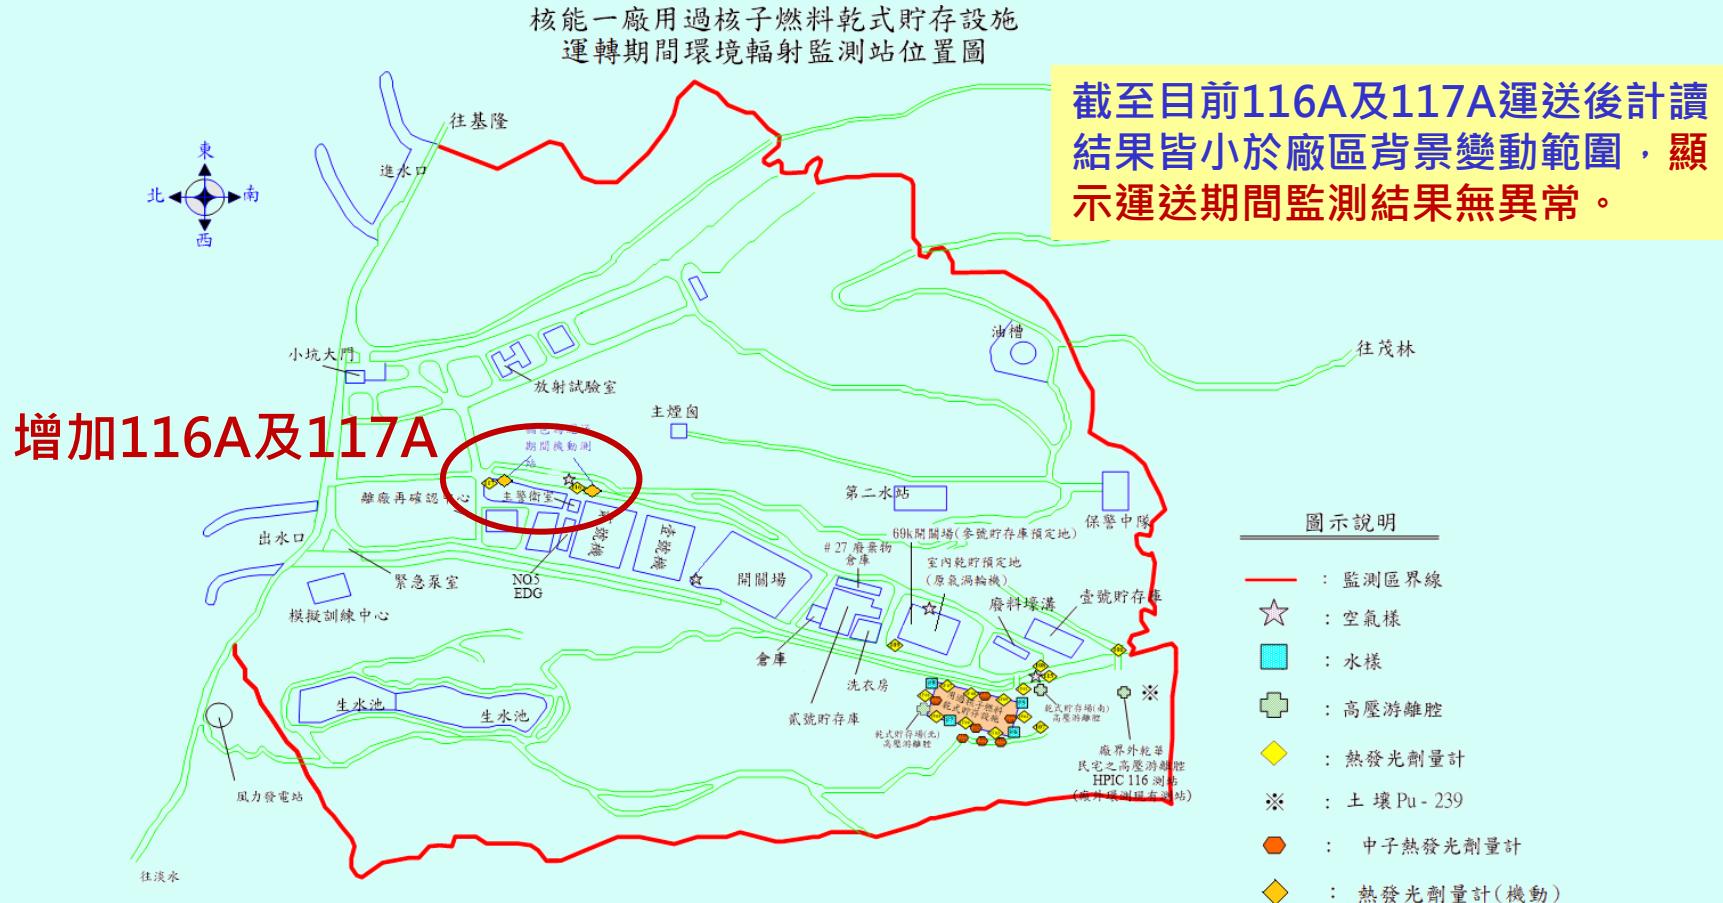
運送階段：

除運轉階段之各項監測之外，另加兩處熱發光劑量計，於每批次運送核燃料時執行連續監測，並於各批次運送完成後，立即執行計讀。

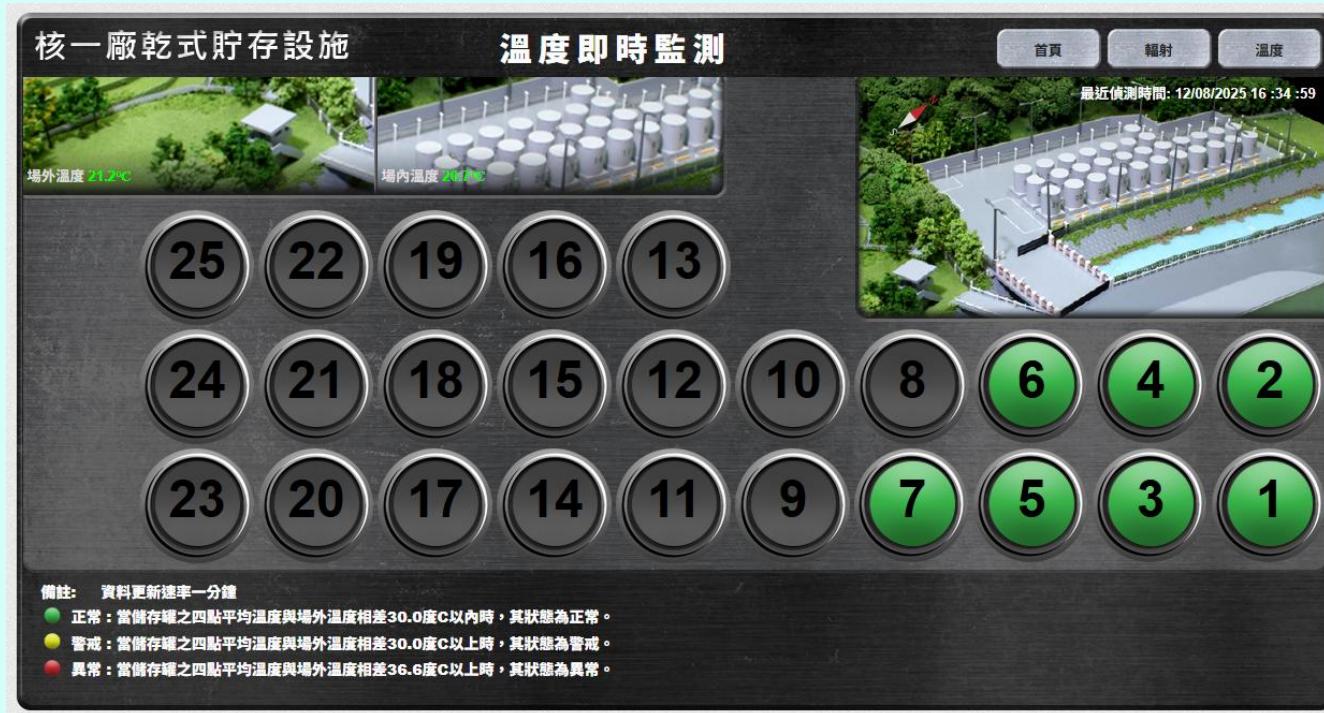
- 截至114年11月底，本設施營運期間混凝土護箱溫差皆小於36.6°C。
- 可至以下網站確認溫度監測資訊
